GARIBALDI, VIA

1352

Descrizione prestazionale dell'intervento

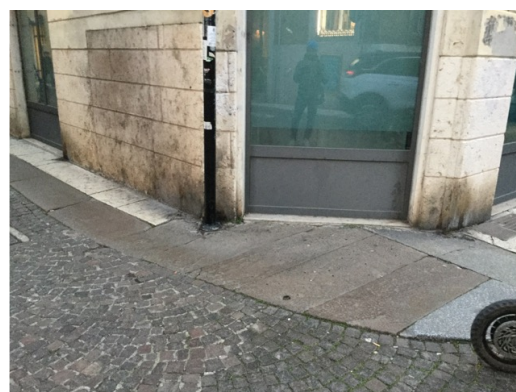
Foto del rilievo

Criticità

Carenza o inadeguatezza di protezione del percorso pedonale

Lievo della protezione esistente ed inserimento di paletto/archetto parapedonale in acciaio (o ferro zincato e tinteggiato) finalizzato ad aumentare il livello di sicurezza dei pedoni.
