GARIBALDI, VIA

N. Intervento

1336

Data del sopralluogo: 27/06/2018

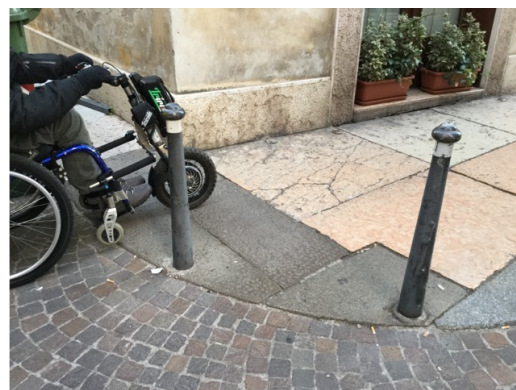
Foto del rilievo

Ostacolo costituito da paletto/archetto parapetonale

In questo caso il paletto è da ricollocare o eliminare completamente stato posizionato per evitare che i veicoli invadessero il marciapiede ma rappresenta un ostacolo lungo il percorso

Eliminazione paletto/archetto parapetonale esistente, posizionato in modo da costituire ostacolo al passaggio delle persone o da costituire pericolo per la forma e condizioni.
