S. EGIDIO, VIA

N. Intervento

1306

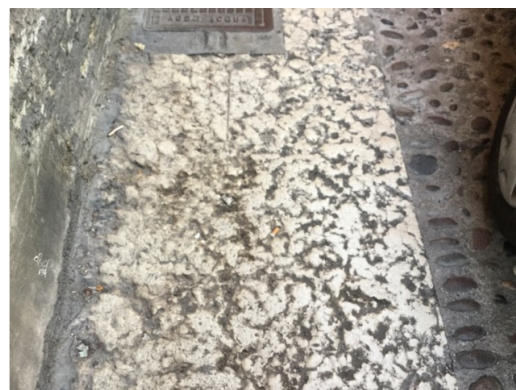
Foto del rilievo

Presenza di sconnessioni, buche isolate, deformazioni della pavimentazione esistente, assenza di porzioni di essa.

Adeguamento della pavimentazione dissestata tramite **demolizione e rifacimento del tappetino d'usura o sostituzione di parte di essa**, con finitura tale da rendere il piano di calpestio perfettamente complanare e raccordato adeguatamente alla pavimentazione esistente.

Occorre fare una buona rasatura della finitura superficiale per evitare di creare altre criticità sulla pavimentazione per le persone con difficoltà motorie.
