GARIBALDI, VIA

N. Intervento

1346

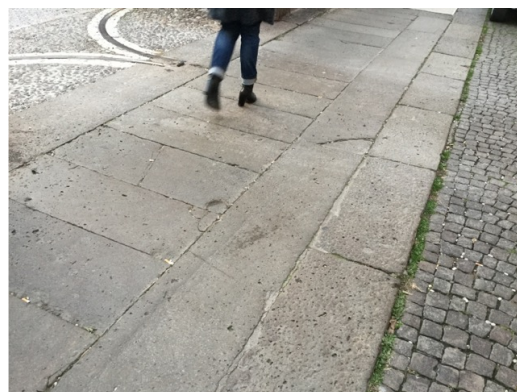
Foto del rilievo

Criticità

Presenza di sconnessioni, buche isolate, deformazioni della pavimentazione esistente, assenza di porzioni di essa.

Descrizione prestazionale dell'intervento

Adeguamento della pavimentazione dissestata tramite **demolizione e rifacimento del tappetino d'usura o sostituzione di parte di essa**, con finitura tale da rendere il piano di calpestio perfettamente complanare e raccordato adeguatamente alla pavimentazione esistente.

ATTENZIONE !

Occorre fare una buona rasatura della finitura superficiale per evitare di creare altre criticità sulla pavimentazione per le persone con difficoltà motorie.

Materiale suggerito: **Trachite**
