# GARIBALDI, VIA

N. Intervento

# 1316

## Descrizione prestazionale dell'intervento

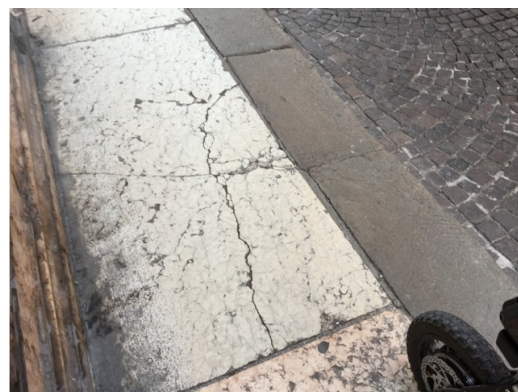
## Foto del rilievo

**Presenza di sconnessioni**, buche isolate, deformazioni della pavimentazione esistente, assenza di porzioni di essa.

Adeguamento della pavimentazione dissestata tramite **demolizione e rifacimento del tappetino d'usura o sostituzione di parte di essa**, con finitura tale da rendere il piano di calpestio perfettamente complanare e raccordato adeguatamente alla pavimentazione esistente.

Occorre fare una buona rasatura della finitura superficiale per evitare di creare altre criticità sulla pavimentazione per le persone con difficoltà motorie.

Materiale suggerito: **Pietra di Prun**
