# S. MARIA IN SOLARO, P.TTA

# 1326

## Descrizione prestazionale dell'intervento

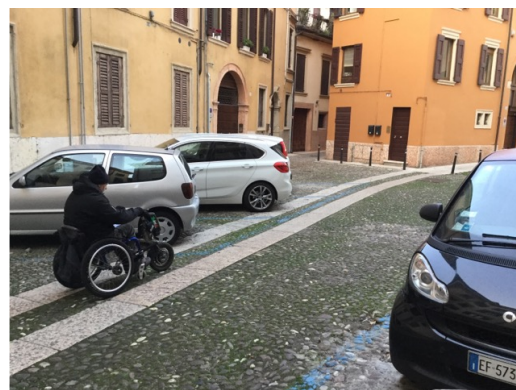
Ostacolo costituito dalla sosta regolamentare di veicoli

L'attuale sosta regolamentata dalle segnaletica orizzontale blu rappresenta un ostacolo per i pedoni si propone di ridefinire gli stalli

Ridefinizione della segnaletica orizzontale e verticale di delimitazione dell'area.

Materiale suggerito: **Vernice**
