## GARIBALDI, VIA

# 1348

### Descrizione prestazionale dell'intervento

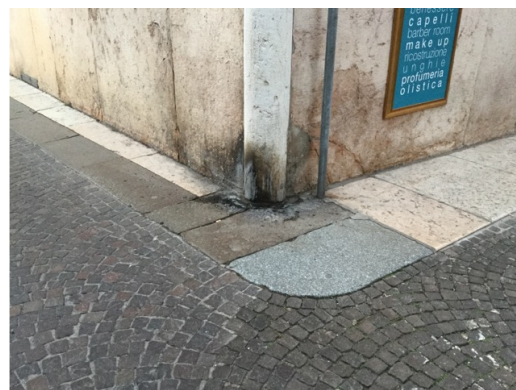
Carenza o inadeguatezza di protezione del percorso pedonale

**Lievo della protezione esistente ed inserimento di paletto/archetto parapedonale** in acciaio (o ferro zincato e tinteggiato) finalizzato ad aumentare il livello di sicurezza dei pedoni.
