S. MICHELE ALLA PORTA, VIA

1377

Descrizione prestazionale dell'intervento

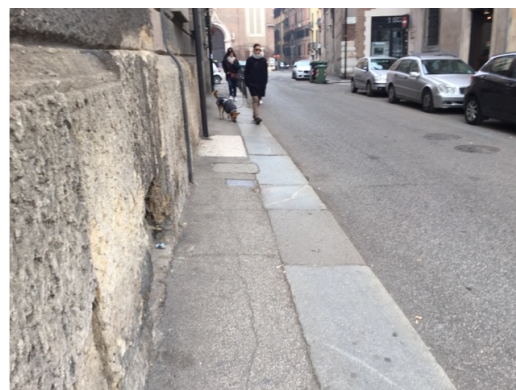
Foto del rilievo

Criticità

Presenza di **pendenza trasversale eccessiva**

In questo caso oltre alla pendenza trasversale abbiamo anche la presenza di forti sconnessioni con il rifacimento pavimentazione per la pendenza trasversale vadano risolte anche sconnessione

Demolizione e rifacimento di parte di pavimentazione esistente al fine di ottenere il piano di calpestio con pendenza trasversale non superiore all'1%.

Si suggerisce una pendenza trasversale ottimale dell'1% e comunque non superiore al 2% solo se su brevi tratti (qualche metro).

Materiale suggerito: **Trachite**
