GARIBALDI, VIA

N. Intervento

1331

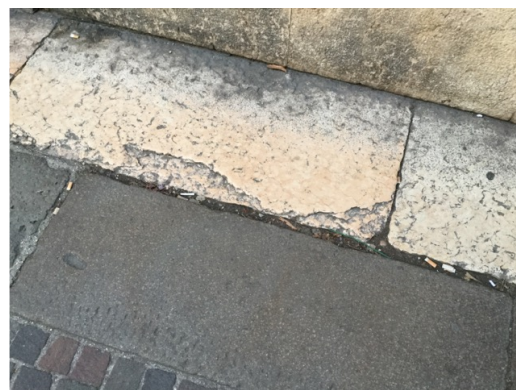
Foto del rilievo

Criticità

Presenza di sconnessioni, buche isolate, deformazioni della pavimentazione esistente, assenza di porzioni di essa.

Descrizione prestazionale dell'intervento

Adeguamento della pavimentazione dissestata tramite **demolizione e rifacimento del tappetino d'usura o sostituzione di parte di essa**, con finitura tale da rendere il piano di calpestio perfettamente complanare e raccordato adeguatamente alla pavimentazione esistente.

ATTENZIONE !

Occorre fare una buona rasatura della finitura superficiale per evitare di creare altre criticità sulla pavimentazione per le persone con difficoltà motorie.

Materiale suggerito: **Pietra di Prun**
