GARIBALDI, VIA

N. Intervento

1347

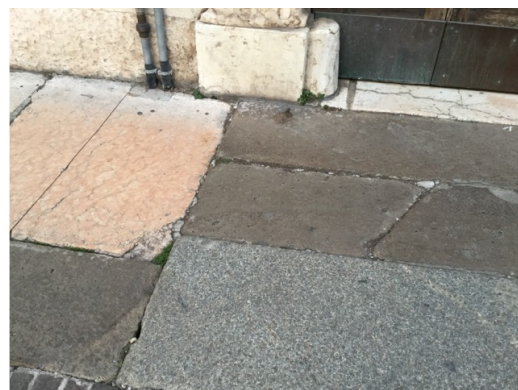
Foto del rilievo

Criticità

Presenza di sconnessioni, buche isolate, deformazioni della pavimentazione esistente, assenza di porzioni di essa.

Adeguamento della pavimentazione dissestata tramite **demolizione e rifacimento del tappetino d'usura o sostituzione di parte di essa**, con finitura tale da rendere il piano di calpestio perfettamente complanare e raccordato adeguatamente alla pavimentazione esistente.

Occorre fare una buona rasatura della finitura superficiale per evitare di creare altre criticità sulla pavimentazione per le persone con difficoltà motorie.

Materiale suggerito: **Trachite**
