GARIBALDI, VIA

1343

Descrizione prestazionale dell'intervento

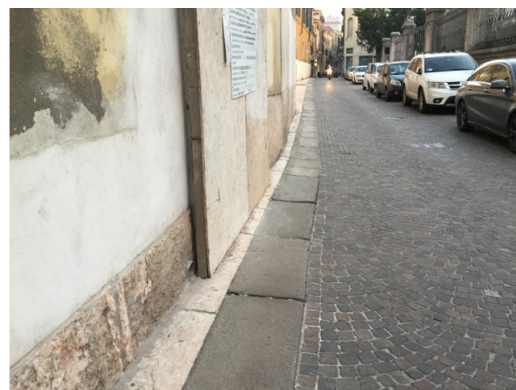
Foto del rilievo

Criticità

Carenza o inadeguatezza di protezione del percorso pedonale

In questo caso c'è completa assenza di protezione per il pedone che pur avendo marciapiede dal lato opposto adeguatamente largo molto spesso rimane da questo lato in cui marciapiede stretto e alla stessa quota della strada che sento completamente protetto dal traffico veicolare abbastanza intenso e a velocità

Lievo della protezione esistente ed inserimento di paletto/archetto parapedonale in acciaio (o ferro zincato e tinteggiato) finalizzato ad aumentare il livello di sicurezza dei pedoni.
