GARIBALDI, VIA

N. Intervento

1354

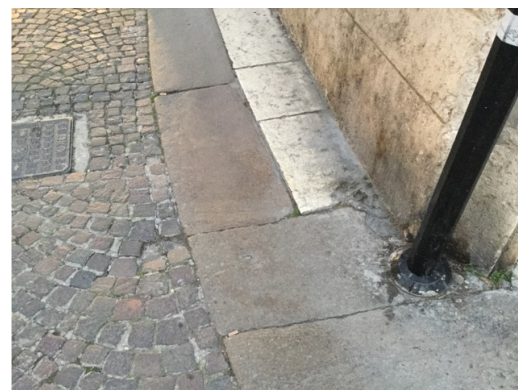
Foto del rilievo

Criticità

Presenza di sconnessioni, buche isolate, deformazioni della pavimentazione esistente, assenza di porzioni di essa.

Adeguamento della pavimentazione dissestata tramite **demolizione e rifacimento del tappetino d'usura o sostituzione di parte di essa**, con finitura tale da rendere il piano di calpestio perfettamente complanare e raccordato adeguatamente alla pavimentazione esistente.

Occorre fare una buona rasatura della finitura superficiale per evitare di creare altre criticità sulla pavimentazione per le persone con difficoltà motorie.
