S. EGIDIO, VIA

N. Intervento

1305

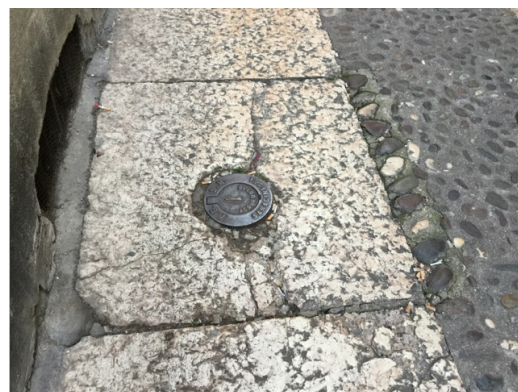
Foto del rilievo

Criticità

Presenza di sconnessioni, buche isolate, deformazioni della pavimentazione esistente, assenza di porzioni di essa.

Descrizione prestazionale dell'intervento

Adeguamento della pavimentazione dissestata tramite **demolizione e rifacimento del tappetino d'usura o sostituzione di parte di essa**, con finitura tale da rendere il piano di calpestio perfettamente complanare e raccordato adeguatamente alla pavimentazione esistente.

ATTENZIONE !

Occorre fare una buona rasatura della finitura superficiale per evitare di creare altre criticità sulla pavimentazione per le persone con difficoltà motorie.
