S. MARIA IN SOLARO, P.TTA

1322

Descrizione prestazionale dell'intervento

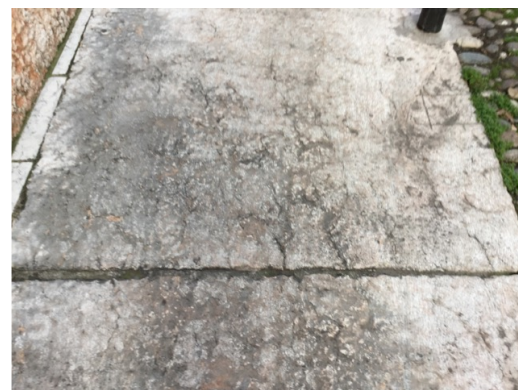
Foto del rilievo

Criticità

Pavimentazione con **sconnessioni dovute alle fugature**

Rifacimento della fugatura tramite asportazione materiale eventualmente sporgente e ripristino materiale dove mancante, con stilatura adeguata al fine di ottenere perfetta complanarietà tra gli elementi costituenti la pavimentazione.

Occorre fare una buona rasatura della finitura superficiale (attraverso la compattazione e la rullatura del materiale) per evitare di creare altre criticità sulla pavimentazione per le persone con difficoltà motorie. Ovvero non creare spessori e fonti di inciampo.

Materiale suggerito: **Furgatura in sabbia e cemento**
