# S. MARIA IN SOLARO, P.TTA

# 1320

## Descrizione prestazionale dell'intervento

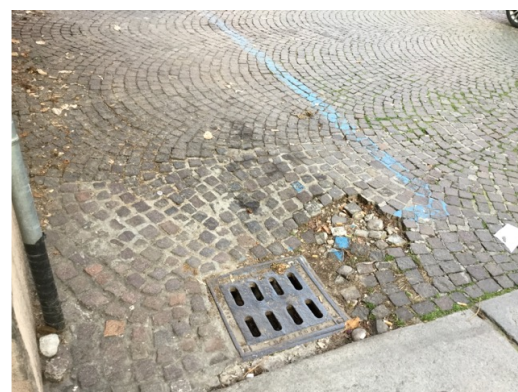
## Foto del rilievo

**Presenza di sconnessioni**, buche isolate, deformazioni della pavimentazione esistente, assenza di porzioni di essa.

Adeguamento della pavimentazione dissestata tramite **demolizione e rifacimento del tappetino d'usura o sostituzione di parte di essa**, con finitura tale da rendere il piano di calpestio perfettamente complanare e raccordato adeguatamente alla pavimentazione esistente.

Occorre fare una buona rasatura della finitura superficiale per evitare di creare altre criticità sulla pavimentazione per le persone con difficoltà motorie.

Materiale suggerito: **Porfido cubetto 8x8**
