## GARIBALDI, VIA

N. Intervento

**1340**

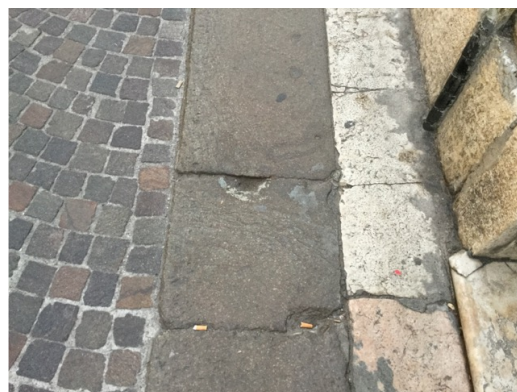
### Foto del rilievo

**Presenza di sconnessioni**, buche isolate, deformazioni della pavimentazione esistente, assenza di porzioni di essa.

Adeguamento della pavimentazione dissestata tramite **demolizione e rifacimento del tappetino d'usura o sostituzione di parte di essa**, con finitura tale da rendere il piano di calpestio perfettamente complanare e raccordato adeguatamente alla pavimentazione esistente.

Occorre fare una buona rasatura della finitura superficiale per evitare di creare altre criticità sulla pavimentazione per le persone con difficoltà motorie.
