GARIBALDI, VIA

N. Intervento

1344

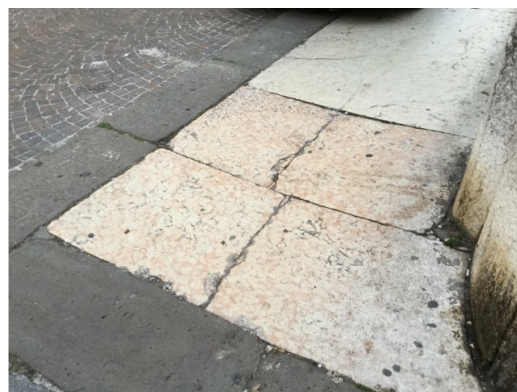
Foto del rilievo

Criticità

Presenza di sconnessioni, buche isolate, deformazioni della pavimentazione esistente, assenza di porzioni di essa.

Adeguamento della pavimentazione dissestata tramite **demolizione e rifacimento del tappetino d'usura o sostituzione di parte di essa**, con finitura tale da rendere il piano di calpestio perfettamente complanare e raccordato adeguatamente alla pavimentazione esistente.

Occorre fare una buona rasatura della finitura superficiale per evitare di creare altre criticità sulla pavimentazione per le persone con difficoltà motorie.

Materiale suggerito: **Pietra di Prun**
