S. EGIDIO, VIA

N. Intervento

1303

Data del sopralluogo: 27/06/2018

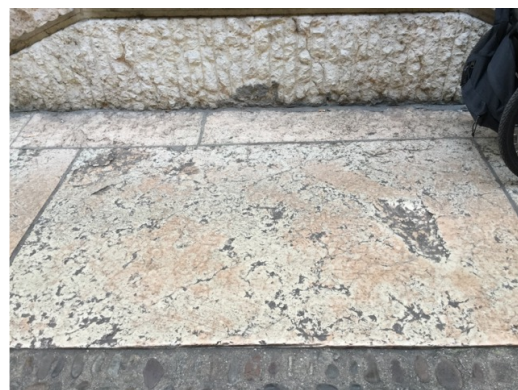
Foto del rilievo

Presenza di sconnessioni, buche isolate, deformazioni della pavimentazione esistente, assenza di porzioni di essa.

Adeguamento della pavimentazione dissestata tramite **demolizione e rifacimento del tappetino d'usura o sostituzione di parte di essa**, con finitura tale da rendere il piano di calpestio perfettamente complanare e raccordato adeguatamente alla pavimentazione esistente.

Occorre fare una buona rasatura della finitura superficiale per evitare di creare altre criticità sulla pavimentazione per le persone con difficoltà motorie.

Materiale suggerito: **Pietra di Prun**
