GARIBALDI, VIA

N. Intervento

1359

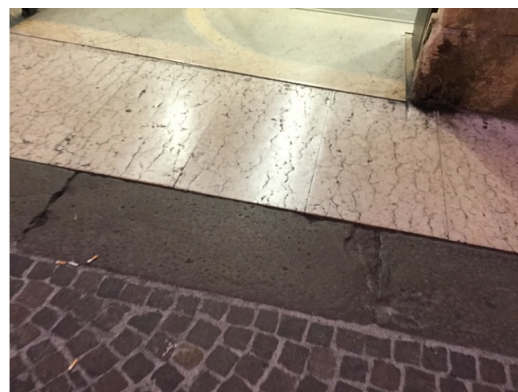
Foto del rilievo

Presenza di sconnessioni, buche isolate, deformazioni della pavimentazione esistente, assenza di porzioni di essa.

Adeguamento della pavimentazione dissestata tramite **demolizione e rifacimento del tappetino d'usura o sostituzione di parte di essa**, con finitura tale da rendere il piano di calpestio perfettamente complanare e raccordato adeguatamente alla pavimentazione esistente.

Occorre fare una buona rasatura della finitura superficiale per evitare di creare altre criticità sulla pavimentazione per le persone con difficoltà motorie.
