## GARIBALDI, VIA

N. Intervento

**1332**

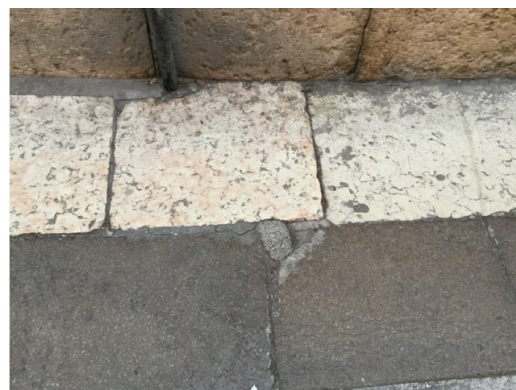
### Foto del rilievo

**Presenza di sconnessioni**, buche isolate, deformazioni della pavimentazione esistente, assenza di porzioni di essa.

Adeguamento della pavimentazione dissestata tramite **demolizione e rifacimento del tappetino d'usura o sostituzione di parte di essa**, con finitura tale da rendere il piano di calpestio perfettamente complanare e raccordato adeguatamente alla pavimentazione esistente.

Occorre fare una buona rasatura della finitura superficiale per evitare di creare altre criticità sulla pavimentazione per le persone con difficoltà motorie.

Materiale suggerito: **Pietra di Prun**
