## GARIBALDI, VIA

N. Intervento

**1339**

### Descrizione prestazionale dell'intervento

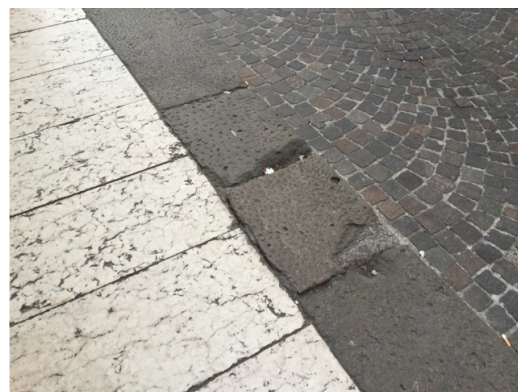
### Foto del rilievo

### Criticità

**Presenza di sconnessioni**, buche isolate, deformazioni della pavimentazione esistente, assenza di porzioni di essa.

Adeguamento della pavimentazione dissestata tramite **demolizione e rifacimento del tappetino d'usura o sostituzione di parte di essa**, con finitura tale da rendere il piano di calpestio perfettamente complanare e raccordato adeguatamente alla pavimentazione esistente.

Occorre fare una buona rasatura della finitura superficiale per evitare di creare altre criticità sulla pavimentazione per le persone con difficoltà motorie.
