ROSA, VIA

N. Intervento

1363

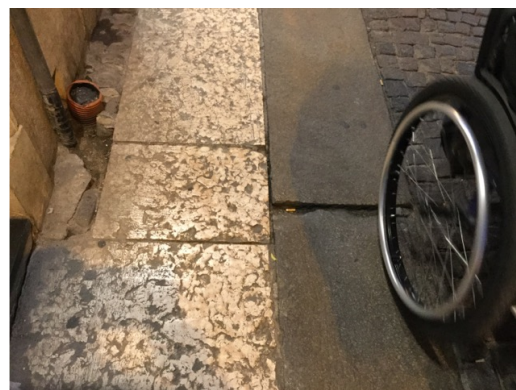
Foto del rilievo

Criticità

Presenza di sconnessioni, buche isolate, deformazioni della pavimentazione esistente, assenza di porzioni di essa.

Descrizione prestazionale dell'intervento

Adeguamento della pavimentazione dissestata tramite **demolizione e rifacimento del tappetino d'usura o sostituzione di parte di essa**, con finitura tale da rendere il piano di calpestio perfettamente complanare e raccordato adeguatamente alla pavimentazione esistente.

ATTENZIONE !

Occorre fare una buona rasatura della finitura superficiale per evitare di creare altre criticità sulla pavimentazione per le persone con difficoltà motorie.

Materiale suggerito: **Trachite**
