GARIBALDI, VIA

1313

Descrizione prestazionale dell'intervento

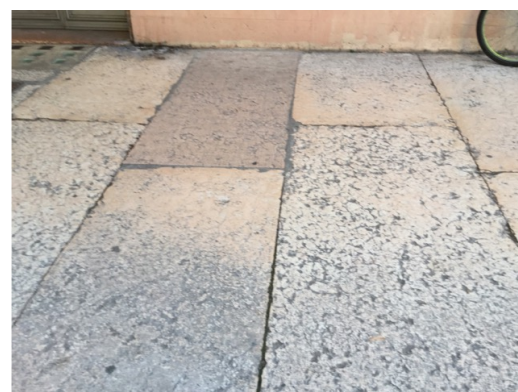
Foto del rilievo

Criticità

Pavimentazione con **sconnessioni dovute alle fugature**

Rifacimento della fugatura tramite asportazione materiale eventualmente sporgente e ripristino materiale dove mancante, con stilatura adeguata al fine di ottenere perfetta complanarietà tra gli elementi costituenti la pavimentazione.

Occorre fare una buona rasatura della finitura superficiale (attraverso la compattazione e la rullatura del materiale) per evitare di creare altre criticità sulla pavimentazione per le persone con difficoltà motorie. Ovvero non creare spessori e fonti di inciampo.

Materiale suggerito: **Furgatura in sabbia e cemento**
