## GARIBALDI, VIA

N. Intervento

# 1310

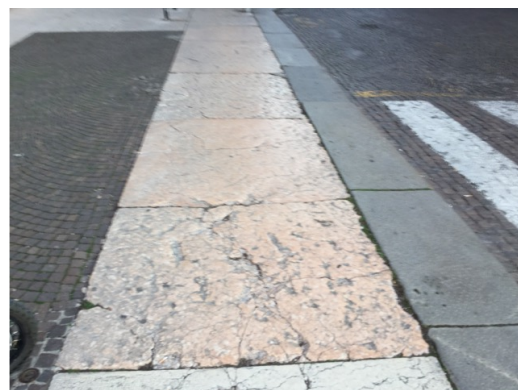
### Foto del rilievo

### Criticità

**Presenza di sconnessioni**, buche isolate, deformazioni della pavimentazione esistente, assenza di porzioni di essa.

Adeguamento della pavimentazione dissestata tramite **demolizione e rifacimento del tappetino d'usura o sostituzione di parte di essa**, con finitura tale da rendere il piano di calpestio perfettamente complanare e raccordato adeguatamente alla pavimentazione esistente.

Occorre fare una buona rasatura della finitura superficiale per evitare di creare altre criticità sulla pavimentazione per le persone con difficoltà motorie.
