# S. MARIA IN SOLARO, P.TTA

# 1328

## Descrizione prestazionale dell'intervento

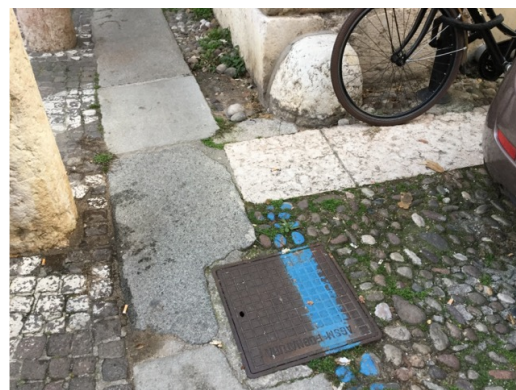
## Foto del rilievo

**Presenza di sconnessioni**, buche isolate, deformazioni della pavimentazione esistente, assenza di porzioni di essa.

Adeguamento della pavimentazione dissestata tramite **demolizione e rifacimento del tappetino d'usura o sostituzione di parte di essa**, con finitura tale da rendere il piano di calpestio perfettamente complanare e raccordato adeguatamente alla pavimentazione esistente.

Occorre fare una buona rasatura della finitura superficiale per evitare di creare altre criticità sulla pavimentazione per le persone con difficoltà motorie.
