ARMANDO DIAZ, VIA

N. Intervento

1365

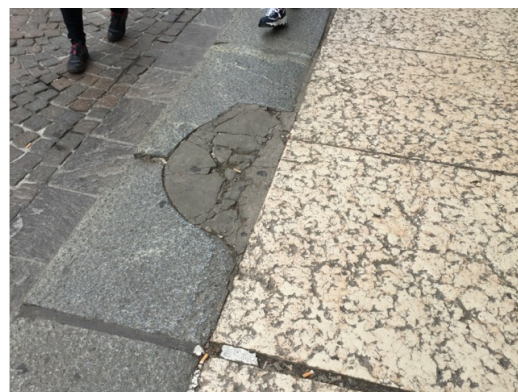
Foto del rilievo

Presenza di sconnessioni, buche isolate, deformazioni della pavimentazione esistente, assenza di porzioni di essa.

D.M. 236/89 art. 4.2.1 - 8.2.1

Adeguamento della pavimentazione dissestata tramite **demolizione e rifacimento del tappetino d'usura o sostituzione di parte di essa**, con finitura tale da rendere il piano di calpestio perfettamente complanare e raccordato adeguatamente alla pavimentazione esistente.

Occorre fare una buona rasatura della finitura superficiale per evitare di creare altre criticità sulla pavimentazione per le persone con difficoltà motorie.

Materiale suggerito: **Granito**
