GARIBALDI, VIA

1317

Descrizione prestazionale dell'intervento

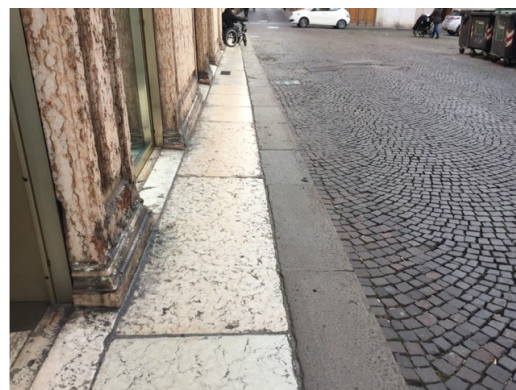
Foto del rilievo

Criticità

Pavimentazione con **sconnessioni dovute alle fugature**

Rifacimento della fugatura tramite asportazione materiale eventualmente sporgente e ripristino materiale dove mancante, con stilatura adeguata al fine di ottenere perfetta complanarietà tra gli elementi costituenti la pavimentazione.

Occorre fare una buona rasatura della finitura superficiale (attraverso la compattazione e la rullatura del materiale) per evitare di creare altre criticità sulla pavimentazione per le persone con difficoltà motorie. Ovvero non creare spessori e fonti di inciampo.

Materiale suggerito: **Furgatura in sabbia e cemento**
