GARIBALDI, VIA

N. Intervento

1357

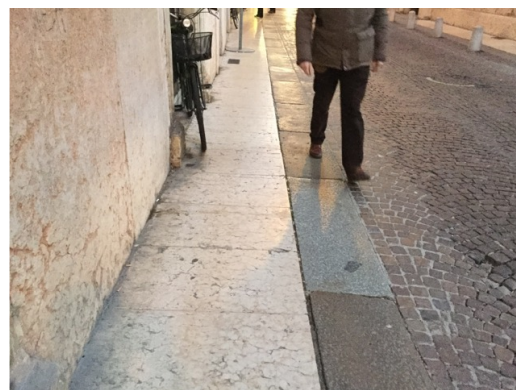
Foto del rilievo

Presenza di sconnessioni, buche isolate, deformazioni della pavimentazione esistente, assenza di porzioni di essa.

In questo caso l'ostacolo costituito dalla cordonata esterna inclinata verso la strada a formare una pendenza trasversale eccessiva la soluzione è quella di riposizionare le pietre in modo da ricomporre un percorso pedonale.

Si segnala che questo tratto di via rivale e particolarmente complesso i

materiali sono in cemento e quindi non sono protette

Adeguamento della pavimentazione dissestata tramite **demolizione e rifacimento del tappetino d'usura o sostituzione di parte di essa**, con finitura tale da rendere il piano di calpestio perfettamente complanare e raccordato adeguatamente alla pavimentazione esistente.

Occorre fare una buona rasatura della finitura superficiale per evitare di creare altre criticità sulla pavimentazione per le persone con difficoltà motorie.
