MONACHINE, V.LO CIECO

Descrizione prestazionale dell'intervento

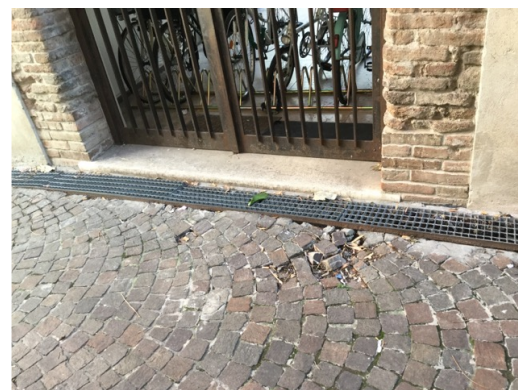
Foto del rilievo

Criticità

Presenza di sconnessioni, buche isolate, deformazioni della pavimentazione esistente, assenza di porzioni di essa.

Adeguamento della pavimentazione dissestata tramite **demolizione e rifacimento del tappetino d'usura o sostituzione di parte di essa**, con finitura tale da rendere il piano di calpestio perfettamente complanare e raccordato adeguatamente alla pavimentazione esistente.

Occorre fare una buona rasatura della finitura superficiale per evitare di creare altre criticità sulla pavimentazione per le persone con difficoltà motorie.

Materiale suggerito: **Porfido cubetto 8x8**
