# CIECO PADOVANO, V.TTO CIECO

**1471**

## Descrizione prestazionale dell'intervento

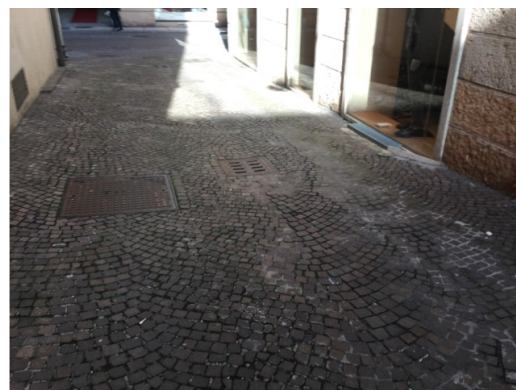
## Foto del rilievo

**Presenza di sconnessioni**, buche isolate, deformazioni della pavimentazione esistente, assenza di porzioni di essa.

Adeguamento della pavimentazione dissestata tramite **demolizione e rifacimento del tappetino d'usura o sostituzione di parte di essa**, con finitura tale da rendere il piano di calpestio perfettamente complanare e raccordato adeguatamente alla pavimentazione esistente.

Occorre fare una buona rasatura della finitura superficiale per evitare di creare altre criticità sulla pavimentazione per le persone con difficoltà motorie.

Materiale suggerito: **Porfido cubetto 8x8**
