S. MICHELE ALLA PORTA, VIA

1407

Descrizione prestazionale dell'intervento

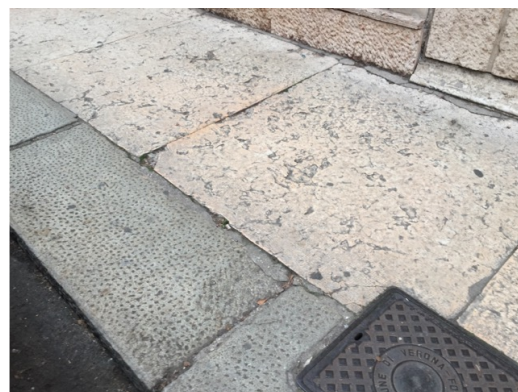
Foto del rilievo

Presenza di sconnessioni, buche isolate, deformazioni della pavimentazione esistente, assenza di porzioni di essa.

Adeguamento della pavimentazione dissestata tramite **demolizione e rifacimento del tappetino d'usura o sostituzione di parte di essa**, con finitura tale da rendere il piano di calpestio perfettamente complanare e raccordato adeguatamente alla pavimentazione esistente.

Occorre fare una buona rasatura della finitura superficiale per evitare di creare altre criticità sulla pavimentazione per le persone con difficoltà motorie.

Materiale suggerito: **Pietra di Prun**
