ADUA, VIA

1473

Descrizione prestazionale dell'intervento

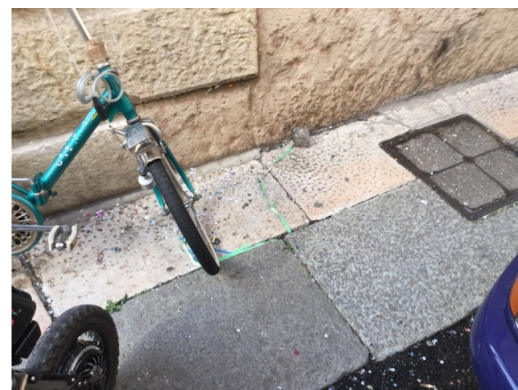
Foto del rilievo

Presenza di sconnessioni, buche isolate, deformazioni della pavimentazione esistente, assenza di porzioni di essa.

In questo caso la sconnessione dovuta a una frana mento della cordonata

Adeguamento della pavimentazione dissestata tramite **demolizione e rifacimento del tappetino d'usura o sostituzione di parte di essa**, con finitura tale da rendere il piano di calpestio perfettamente complanare e raccordato adeguatamente alla pavimentazione esistente.

Occorre fare una buona rasatura della finitura superficiale per evitare di creare altre criticità sulla pavimentazione per le persone con difficoltà motorie.

Materiale suggerito: **Granito**
