ADIGE, VO'

N. Intervento

1431

Descrizione prestazionale dell'intervento

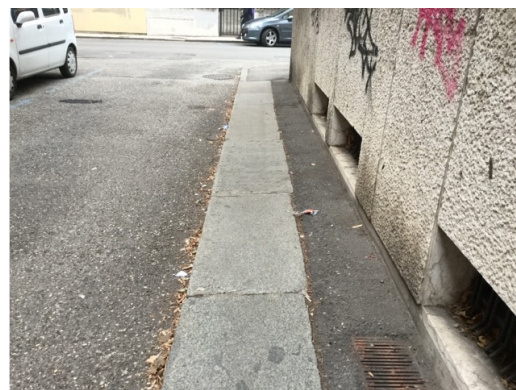
Foto del rilievo

Presenza di **pendenza trasversale** eccessiva

Demolizione e rifacimento di parte di pavimentazione esistente al fine di ottenere il piano di calpestio con pendenza trasversale non superiore all'1%.

Si suggerisce una pendenza trasversale ottimale dell'1% e comunque non superiore al 2% solo se su brevi tratti (qualche metro).

Materiale suggerito: **Granito**
