# MONACHINE, V.LO CIECO

## 1465

### Descrizione prestazionale dell'intervento

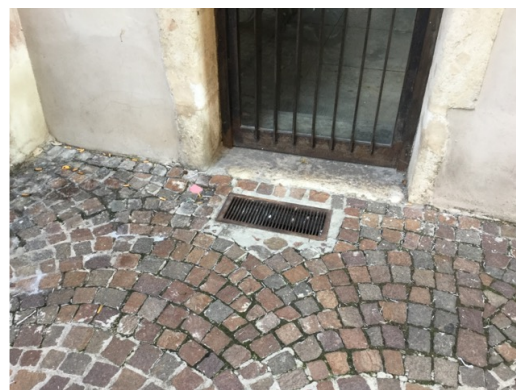
### Foto del rilievo

**Presenza di sconnessioni**, buche isolate, deformazioni della pavimentazione esistente, assenza di porzioni di essa.

Adeguamento della pavimentazione dissestata tramite **demolizione e rifacimento del tappetino d'usura o sostituzione di parte di essa**, con finitura tale da rendere il piano di calpestio perfettamente complanare e raccordato adeguatamente alla pavimentazione esistente.

Occorre fare una buona rasatura della finitura superficiale per evitare di creare altre criticità sulla pavimentazione per le persone con difficoltà motorie.

Materiale suggerito: **Porfido cubetto 8x8**
