ADUA, VIA

N. Intervento

1482

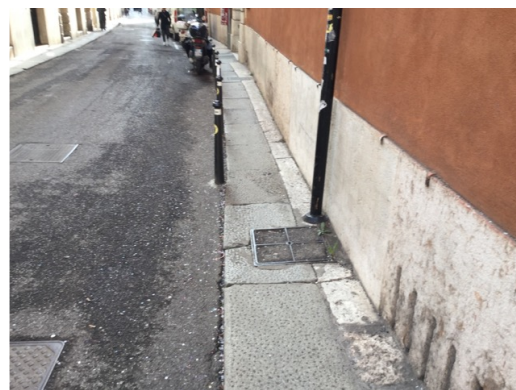
Foto del rilievo

Criticità

Presenza di sconnessioni, buche isolate, deformazioni della pavimentazione esistente, assenza di porzioni di essa.

Descrizione prestazionale dell'intervento

Adeguamento della pavimentazione dissestata tramite **demolizione e rifacimento del tappetino d'usura o sostituzione di parte di essa**, con finitura tale da rendere il piano di calpestio perfettamente complanare e raccordato adeguatamente alla pavimentazione esistente.

Occorre fare una buona rasatura della finitura superficiale per evitare di creare altre criticità sulla pavimentazione per le persone con difficoltà motorie.
