DIETRO S. EUFEMIA, VIA

1419

Descrizione prestazionale dell'intervento

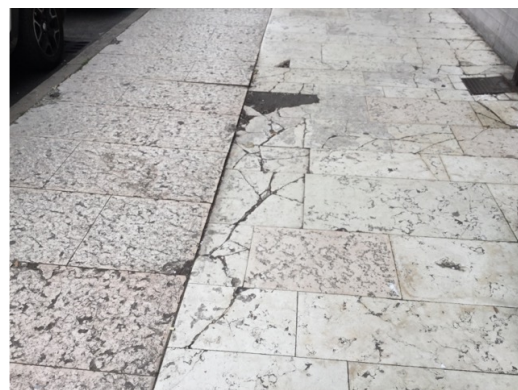
Foto del rilievo

Presenza di sconnessioni, buche isolate, deformazioni della pavimentazione esistente, assenza di porzioni di essa.

Adeguamento della pavimentazione dissestata tramite **demolizione e rifacimento del tappetino d'usura o sostituzione di parte di essa**, con finitura tale da rendere il piano di calpestio perfettamente complanare e raccordato adeguatamente alla pavimentazione esistente.

Occorre fare una buona rasatura della finitura superficiale per evitare di creare altre criticità sulla pavimentazione per le persone con difficoltà motorie.
