S. SALVATORE VECCHIO, VIA

N. Intervento

1456

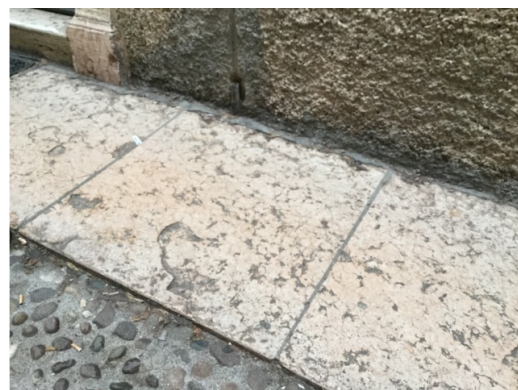
Foto del rilievo

Criticità

Presenza di sconnessioni, buche isolate, deformazioni della pavimentazione esistente, assenza di porzioni di essa.

Descrizione prestazionale dell'intervento

Adeguamento della pavimentazione dissestata tramite **demolizione e rifacimento del tappetino d'usura o sostituzione di parte di essa**, con finitura tale da rendere il piano di calpestio perfettamente complanare e raccordato adeguatamente alla pavimentazione esistente.

Occorre fare una buona rasatura della finitura superficiale per evitare di creare altre criticità sulla pavimentazione per le persone con difficoltà motorie.

Materiale suggerito: **Pietra di Prun**
