## ADUA, VIA

N. Intervento

# 1476

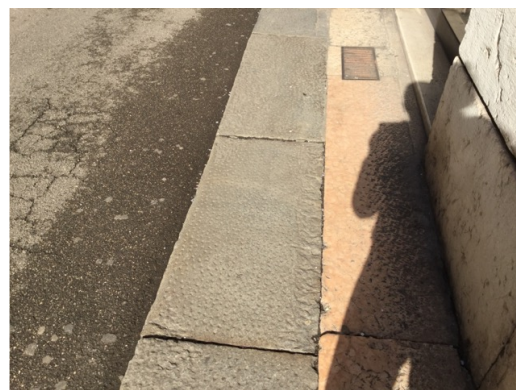
### Foto del rilievo

### Criticità

**Presenza di sconnessioni**, buche isolate, deformazioni della pavimentazione esistente, assenza di porzioni di essa.

### Descrizione prestazionale dell'intervento

Adeguamento della pavimentazione dissestata tramite **demolizione e rifacimento del tappetino d'usura o sostituzione di parte di essa**, con finitura tale da rendere il piano di calpestio perfettamente complanare e raccordato adeguatamente alla pavimentazione esistente.

Occorre fare una buona rasatura della finitura superficiale per evitare di creare altre criticità sulla pavimentazione per le persone con difficoltà motorie.

Materiale suggerito: **Granito**
