ADUA, VIA

N. Intervento

1475

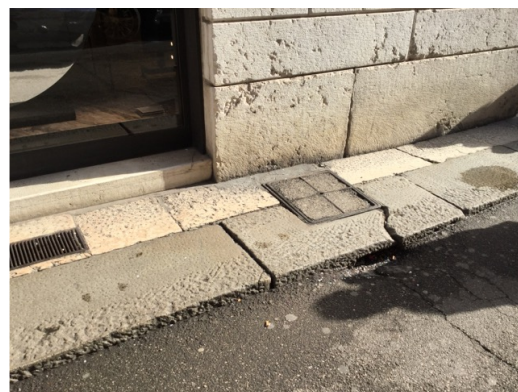
Foto del rilievo

Presenza di sconnessioni, buche isolate, deformazioni della pavimentazione esistente, assenza di porzioni di essa.

Adeguamento della pavimentazione dissestata tramite **demolizione e rifacimento del tappetino d'usura o sostituzione di parte di essa**, con finitura tale da rendere il piano di calpestio perfettamente complanare e raccordato adeguatamente alla pavimentazione esistente.

Occorre fare una buona rasatura della finitura superficiale per evitare di creare altre criticità sulla pavimentazione per le persone con difficoltà motorie.
