# CIECO PADOVANO, V.TTO CIECO

**1470**

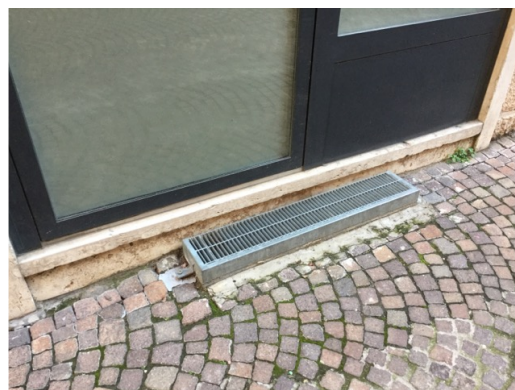
## Foto del rilievo

Caditoia inadeguata

Trattasi di bocche di lupo che sono state coperte con una grigliato in modo da evitare che possa per colare l'acqua i grigliati di nuovo installazione rappresentano un ostacolo elevato rispetto la pavimentazione pedonale

**Sostituzione** della caditoia con nuovo manufatto che verrà incassato e reso perfettamente complanare al pavimento. La caditoia non dovrà presentare fessure tali da costituire ostacolo o pericolo rispetto a ruote, tacchi o bastoni. I vuoti non potranno essere attraversati da sfere di diametro superiore ai 20 mm (preferibilmente non superiore a 15 mm); eventuali fessure parallele dovranno essere poste in senso ortogonale alla principale direzione di marcia.

Occorre fare una buona rasatura della finitura superficiale per evitare di creare altre criticità sulla pavimentazione per le persone con difficoltà motorie.
