S. GIOVANNI IN FORO, V.LO

1499

Descrizione prestazionale dell'intervento

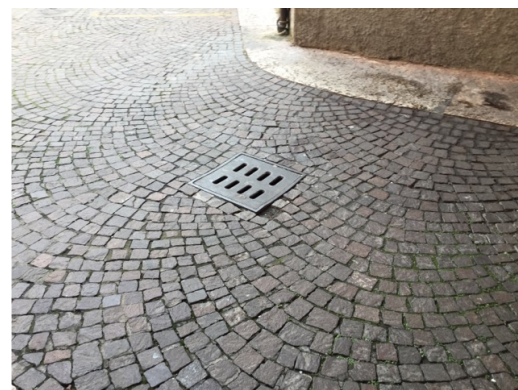
Foto del rilievo

Criticità

Presenza di sconnessioni, buche isolate, deformazioni della pavimentazione esistente, assenza di porzioni di essa.

Adeguamento della pavimentazione dissestata tramite **demolizione e rifacimento del tappetino d'usura o sostituzione di parte di essa**, con finitura tale da rendere il piano di calpestio perfettamente complanare e raccordato adeguatamente alla pavimentazione esistente.

Occorre fare una buona rasatura della finitura superficiale per evitare di creare altre criticità sulla pavimentazione per le persone con difficoltà motorie.

Materiale suggerito: **Porfido cubetto 8x8**
