ADUA, VIA

N. Intervento

1485

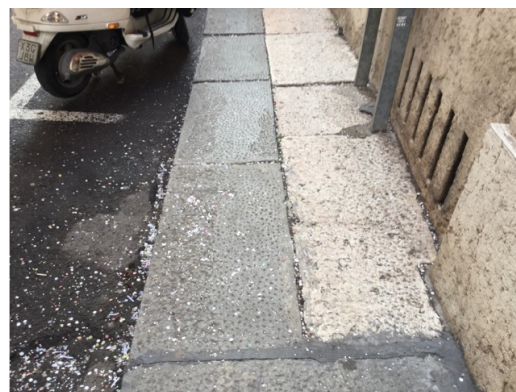
Foto del rilievo

Criticità

Presenza di sconnessioni, buche isolate, deformazioni della pavimentazione esistente, assenza di porzioni di essa.

Adeguamento della pavimentazione dissestata tramite **demolizione e rifacimento del tappetino d'usura o sostituzione di parte di essa**, con finitura tale da rendere il piano di calpestio perfettamente complanare e raccordato adeguatamente alla pavimentazione esistente.

Occorre fare una buona rasatura della finitura superficiale per evitare di creare altre criticità sulla pavimentazione per le persone con difficoltà motorie.

Materiale suggerito: **Granito**
