S. GIOVANNI IN FORO, V.LO

1498

Descrizione prestazionale dell'intervento

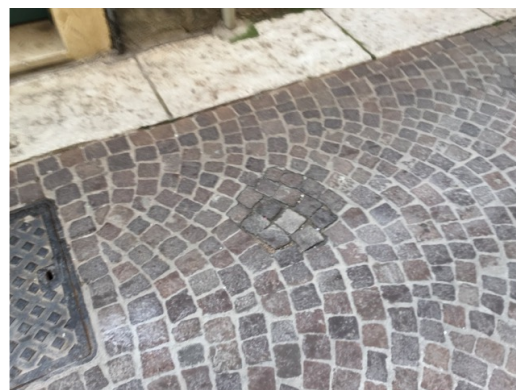
Foto del rilievo

Criticità

Presenza di sconnessioni, buche isolate, deformazioni della pavimentazione esistente, assenza di porzioni di essa.

Adeguamento della pavimentazione dissestata tramite **demolizione e rifacimento del tappetino d'usura o sostituzione di parte di essa**, con finitura tale da rendere il piano di calpestio perfettamente complanare e raccordato adeguatamente alla pavimentazione esistente.

Occorre fare una buona rasatura della finitura superficiale per evitare di creare altre criticità sulla pavimentazione per le persone con difficoltà motorie.

Materiale suggerito: **Porfido cubetto 8x8**
