## ADUA, VIA

N. Intervento

# 1481

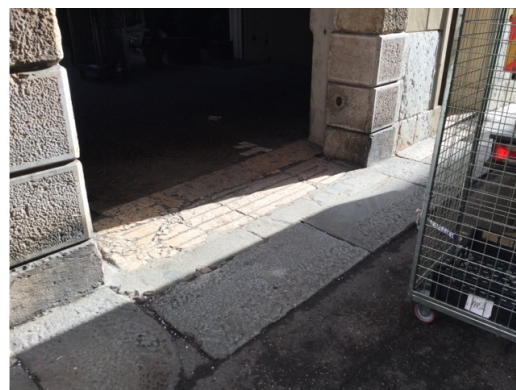
### Foto del rilievo

**Presenza di sconnessioni**, buche isolate, deformazioni della pavimentazione esistente, assenza di porzioni di essa.

Adeguamento della pavimentazione dissestata tramite **demolizione e rifacimento del tappetino d'usura o sostituzione di parte di essa**, con finitura tale da rendere il piano di calpestio perfettamente complanare e raccordato adeguatamente alla pavimentazione esistente.

Occorre fare una buona rasatura della finitura superficiale per evitare di creare altre criticità sulla pavimentazione per le persone con difficoltà motorie.
