## S. GIOVANNI IN FORO, V.LO

**1500**

### Descrizione prestazionale dell'intervento

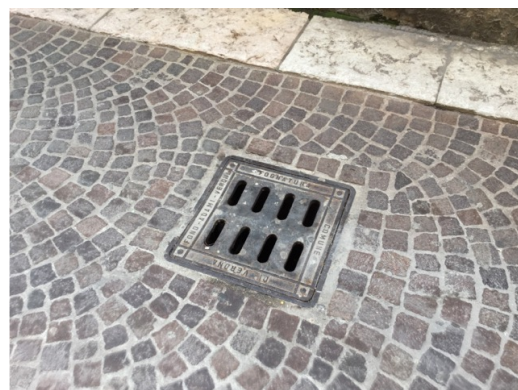
### Foto del rilievo

Caditoia inadeguata

**Sostituzione** della caditoia con nuovo manufatto che verrà incassato e reso perfettamente complanare al pavimento. La caditoia non dovrà presentare fessure tali da costituire ostacolo o pericolo rispetto a ruote, tacchi o bastoni. I vuoti non potranno essere attraversati da sfere di diametro superiore ai 20 mm (preferibilmente non superiore a 15 mm); eventuali fessure parallele dovranno essere poste in senso ortogonale alla principale direzione di marcia.

Occorre fare una buona rasatura della finitura superficiale per evitare di creare altre criticità sulla pavimentazione per le persone con difficoltà motorie.

Materiale suggerito: **Ghisa**
