## ADUA, VIA

N. Intervento

# 1478

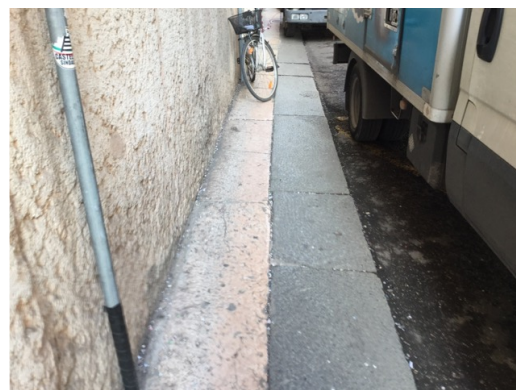
### Foto del rilievo

### Criticità

**Presenza di sconnessioni**, buche isolate, deformazioni della pavimentazione esistente, assenza di porzioni di essa.

Adeguamento della pavimentazione dissestata tramite **demolizione e rifacimento del tappetino d'usura o sostituzione di parte di essa**, con finitura tale da rendere il piano di calpestio perfettamente complanare e raccordato adeguatamente alla pavimentazione esistente.

Occorre fare una buona rasatura della finitura superficiale per evitare di creare altre criticità sulla pavimentazione per le persone con difficoltà motorie.

Materiale suggerito: **Granito**
