ADUA, VIA

1477

Descrizione prestazionale dell'intervento

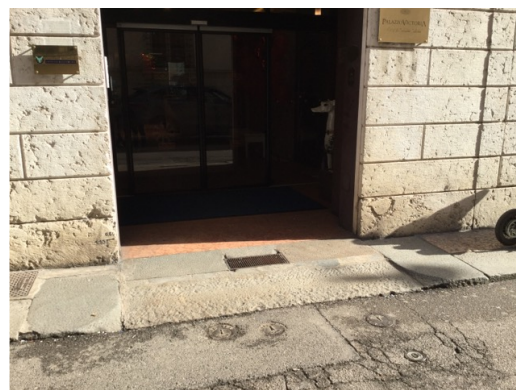
Foto del rilievo

Criticità

Passo carraio inadeguato

Adeguamento passo carraio (in **pietra**) tramite realizzazione di marciapiedi in **rilevato** (quota accesso immobile) e rampe di raccordo al percorso esistente, con pendenza 5% (massima 8%); il passo carraio sarà completo di elemento di raccordo per il passaggio dei veicoli; la porzione di percorso utile per i pedoni deve essere di larghezza minima 100 cm.

Materiale suggerito: **Granito**
