S. MAMASO, VIA

N. Intervento

1445

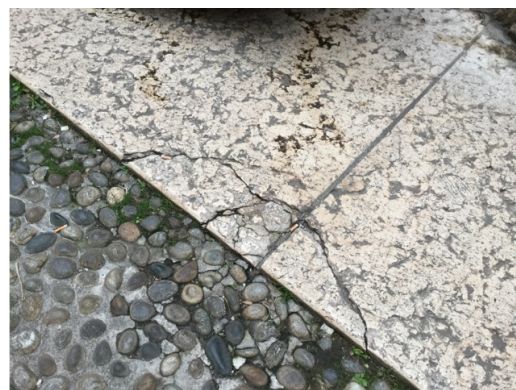
Foto del rilievo

Criticità

Presenza di sconnessioni, buche isolate, deformazioni della pavimentazione esistente, assenza di porzioni di essa.

Adeguamento della pavimentazione dissestata tramite **demolizione e rifacimento del tappetino d'usura o sostituzione di parte di essa**, con finitura tale da rendere il piano di calpestio perfettamente complanare e raccordato adeguatamente alla pavimentazione esistente.

Occorre fare una buona rasatura della finitura superficiale per evitare di creare altre criticità sulla pavimentazione per le persone con difficoltà motorie.

Materiale suggerito: **Pietra di Prun**
