## S. MAMASO, VIA

N. Intervento

**1448**

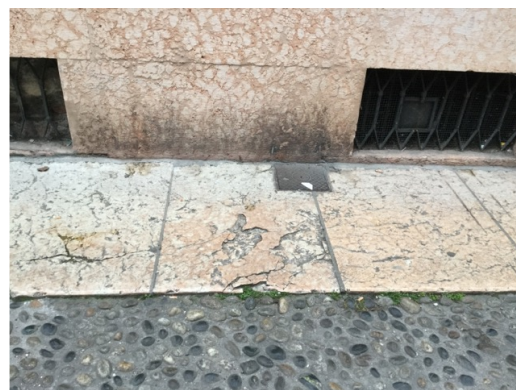
### Foto del rilievo

**Presenza di sconnessioni**, buche isolate, deformazioni della pavimentazione esistente, assenza di porzioni di essa.

Adeguamento della pavimentazione dissestata tramite **demolizione e rifacimento del tappetino d'usura o sostituzione di parte di essa**, con finitura tale da rendere il piano di calpestio perfettamente complanare e raccordato adeguatamente alla pavimentazione esistente.

Occorre fare una buona rasatura della finitura superficiale per evitare di creare altre criticità sulla pavimentazione per le persone con difficoltà motorie.
