# S. MICHELE ALLA PORTA, VIA

# 1408

## Descrizione prestazionale dell'intervento

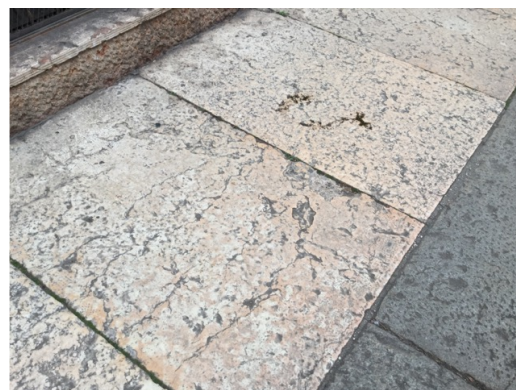
## Foto del rilievo

**Presenza di sconnessioni**, buche isolate, deformazioni della pavimentazione esistente, assenza di porzioni di essa.

Adeguamento della pavimentazione dissestata tramite **demolizione e rifacimento del tappetino d'usura o sostituzione di parte di essa**, con finitura tale da rendere il piano di calpestio perfettamente complanare e raccordato adeguatamente alla pavimentazione esistente.

Occorre fare una buona rasatura della finitura superficiale per evitare di creare altre criticità sulla pavimentazione per le persone con difficoltà motorie.
